**RAPPORT D'AVANCEMENT DES TRAVAUX DE CONSTRUCTION
D'UN CENTRE COMMUNAUTAIRE D'HEBERGEMENT POUR
JEUNES FILLES SCOLARISEES (R+1).
DANS LA COMMUNE DE YAKO/ PROVINCE DU PASSORE.**

14 Novembre 2013

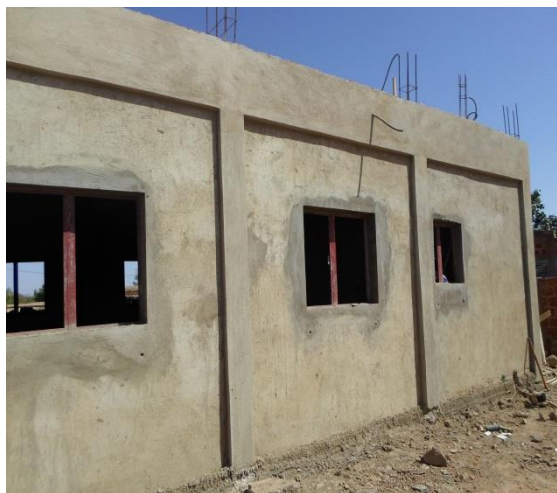
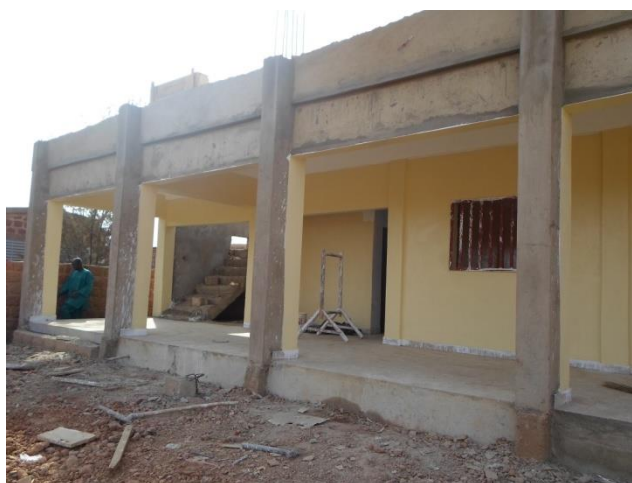
**VUE DE LA FACADE ARRIERE ET FACADE PRINCIPALE
DONT LE RACCORDEMENT ET LE CARRELAGE SONT FINIS.**

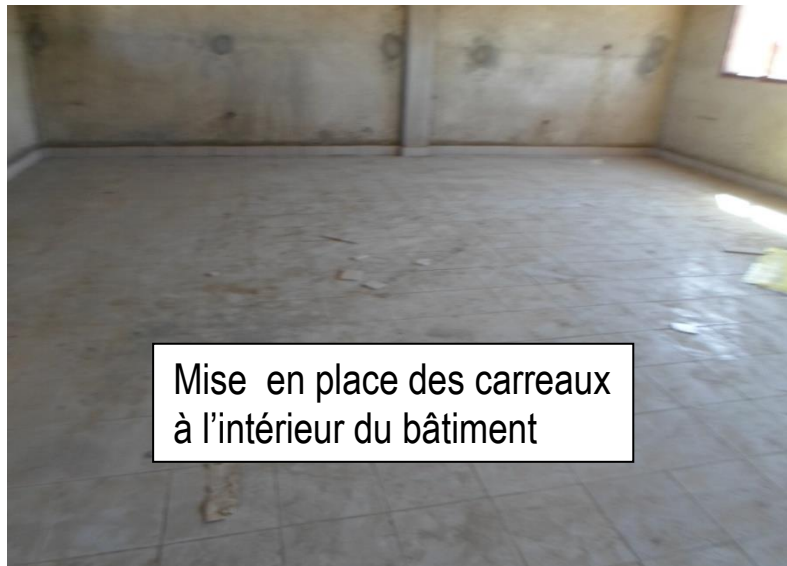
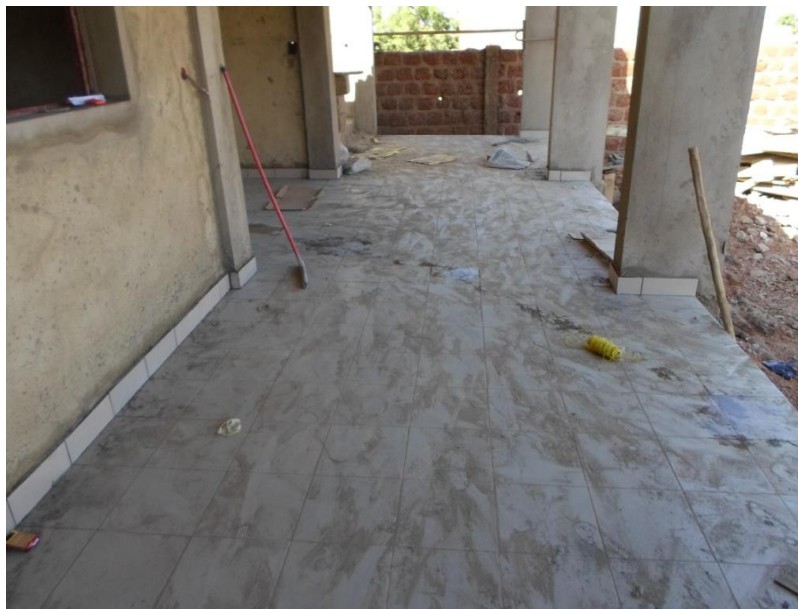
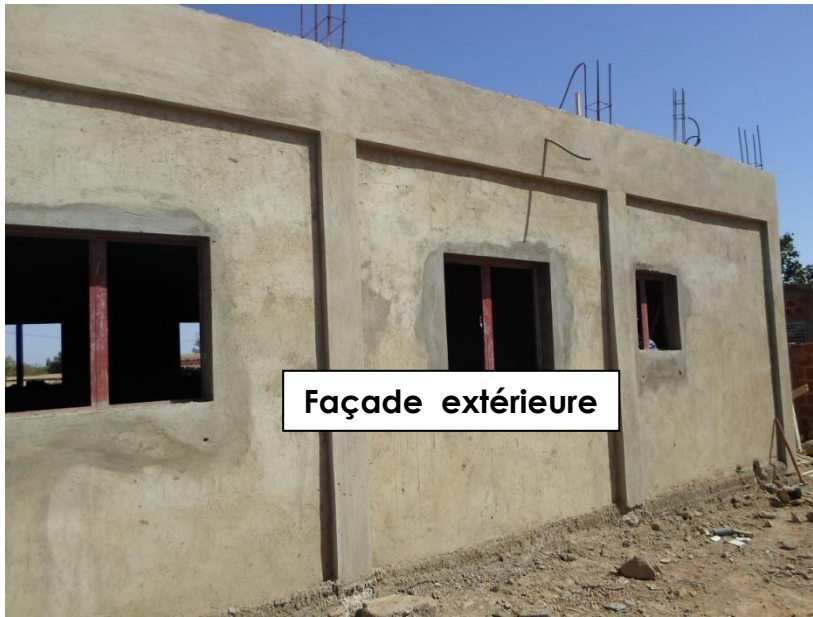
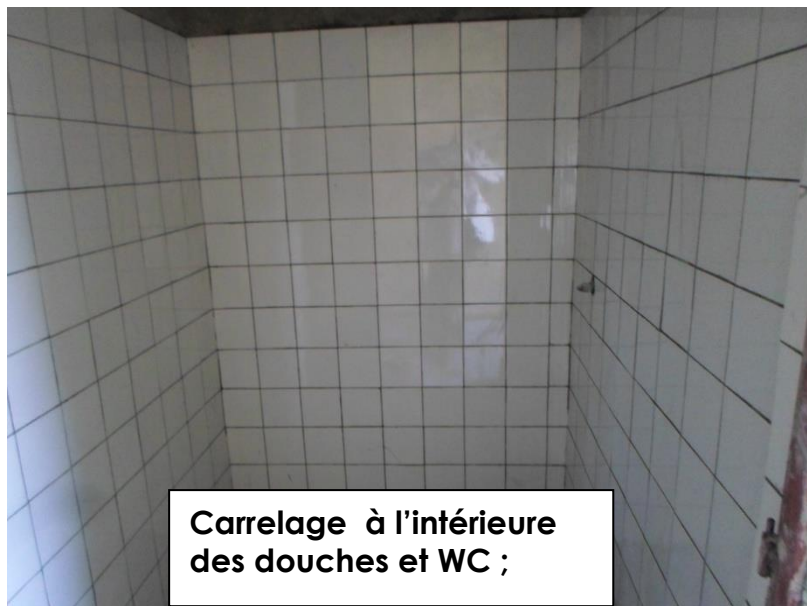
En somme, les gros œuvres sont finis et il reste quelques travaux de finitions ; confère photos ci-dessous ;

Il est demandé à l'entreprise de renforcer les différentes équipes de finitions (peintures, électricité, plomberies) afin de finir dans le délai prévu pour la réception provisoire des travaux ;

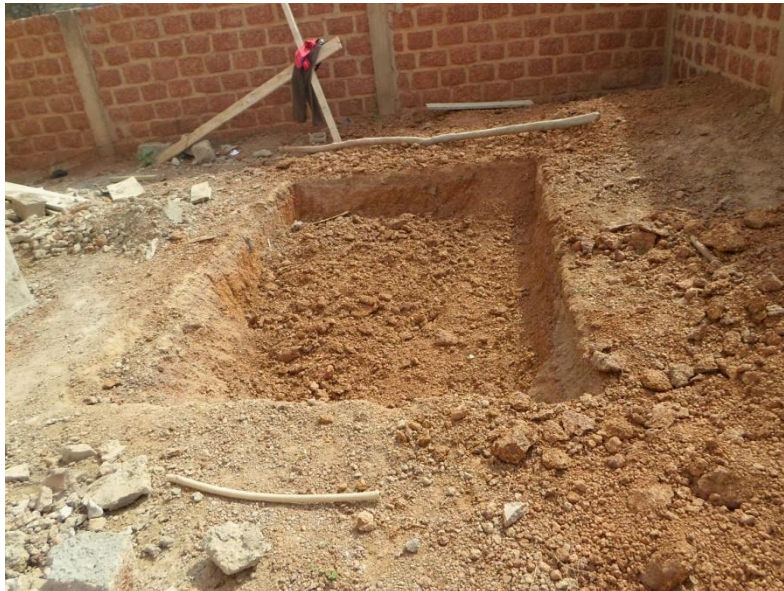
A ce jour, seul les travaux des fosses septiques ne pourront pas finir à la date de la réception provisoire des travaux prévus pour le 25 novembre 2013 pour des difficultés de déblais de la fosse : le sol étant de la latérite très dure pose des problèmes de fouilles dont les profondeurs desdites fosses vont jusqu'à 3 m de profondeurs.

Vue de la latérite à creuser ;

A ce stade d'avancement des travaux , surtout du grand bâtiment ,nous avons jugé qu'il serait bon de procédé a la réception provisoire des travaux a la date du 25 Novembre 2013 ,sous les réserve que l'entreprise finisse les travaux des fosses septiques et de la tyrolienne avant la réception définitive des travaux dans 12 mois ;
